AVALIAÇÃO TÉCNICA DE RESISTÊNCIA DE SOLO

(SPT – Teste de Penetração Padrão)

***TERRENO ONDE SERÁ CONSTRUÍDO UM
HOSPITAL MUNICIPAL DE QUIXADÁ***

Sede Urbana do Município de QUIXADÁ – CE.

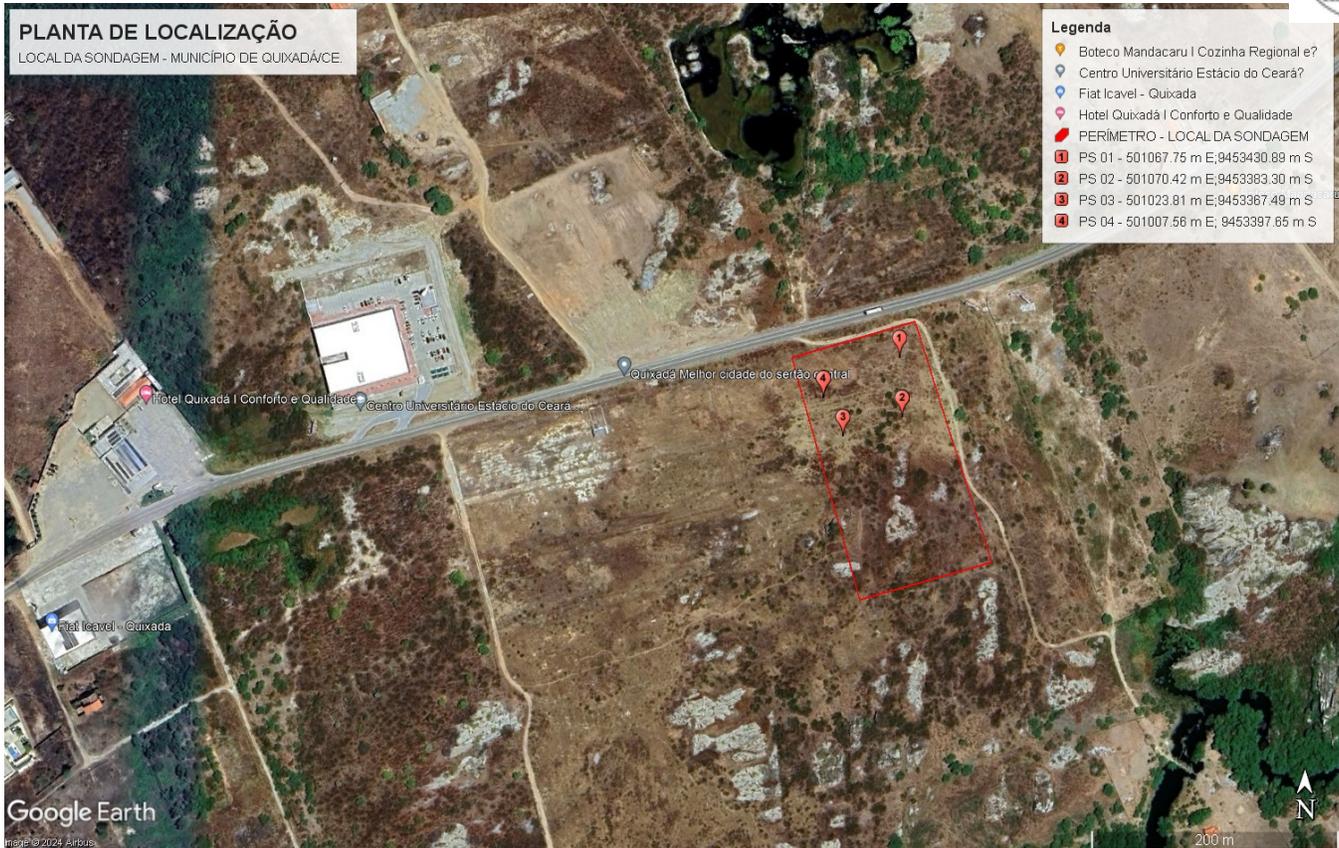
3. LOCALIZAÇÃO DOS PONTOS SONDADOS NO TERRENO

Foram sondados e georeferenciados para estudo de resistência do solo, 04 (quatro) pontos, distribuídos por todo o terreno, obedecendo as dimensões do mesmo.

QUADRO DE GEOREFERENCIAMENTO DOS PONTOS SONDADOS NO TERRENO			
Pontos Sondados	Altitude (m)	Longitude E	Latitude S
PS 01	189	501067.75	9453430.89
PS 02	198	501070.42	9453383.30
PS 03	189	501023.81	9453367.49
PS 04	198	501007.56	9453397.65

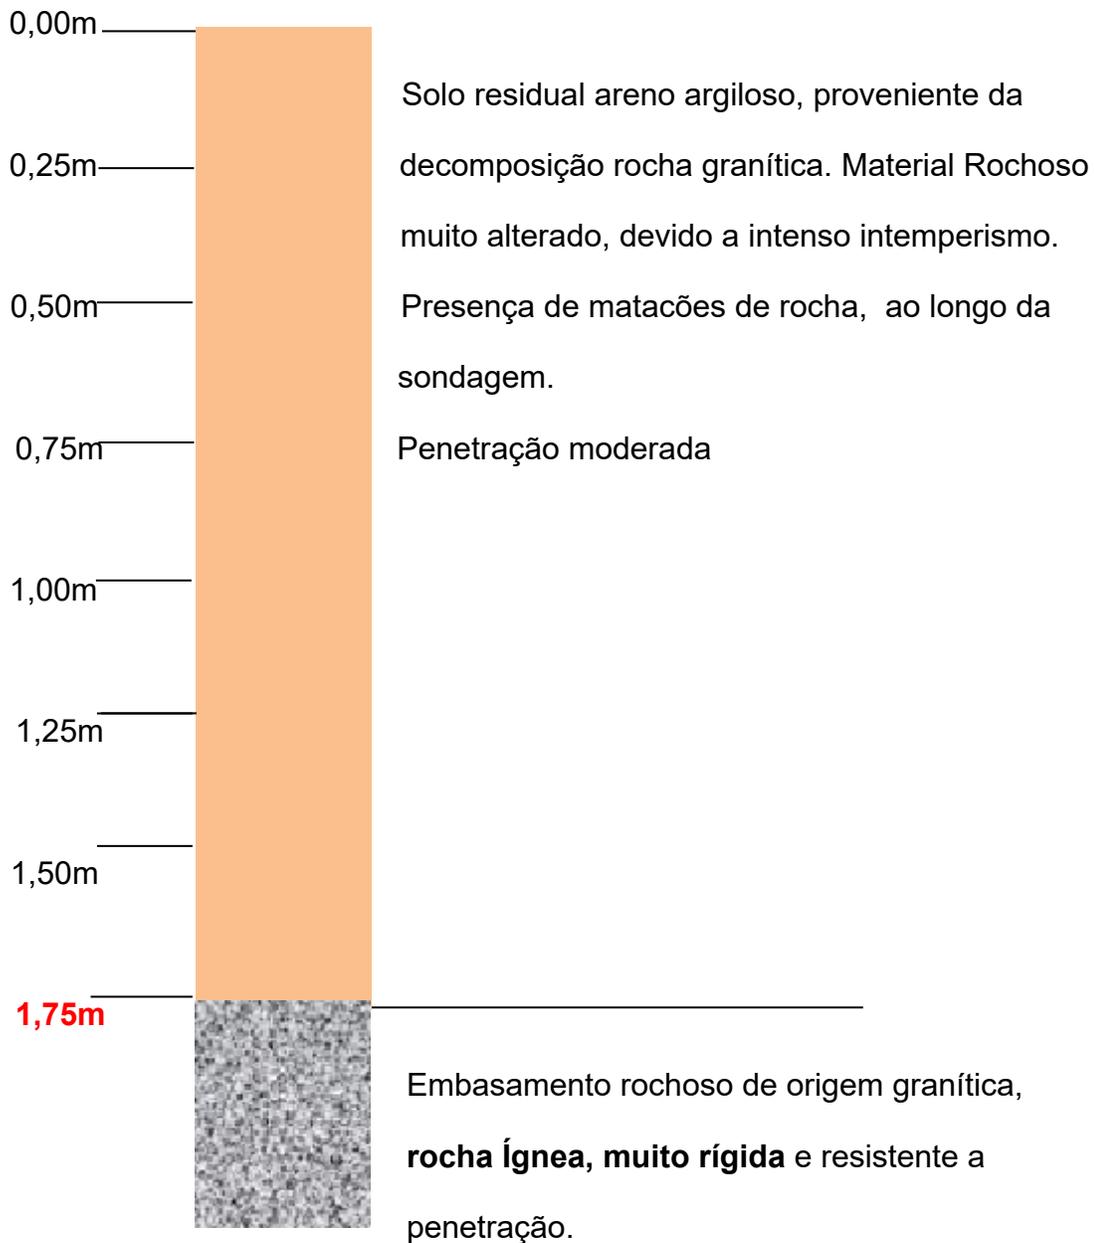
P 01- Nesse ponto foi escavado com uma **sonda helicoidal 0,50m**, após a escavação, foi introduzido uma haste metálica com o comprimento de **2.00m**, a qual foi penetrada por impacto com um cilindro **de aço 10kg**, onde foram executadas **20 batidas**. A altura de queda entre a cilindro de aço e à superfície superior da haste metálica foi em torno de **0,50cm**, com uma força manual, após **20 pancadas** verificou-se que a haste metálica penetrou **1,25m** no solo.

Ficando o **Furo de Sondagem** com uma profundidade total de **1,75m**.

Fig. 1: Perfil Geológico médio das Sondagens S1. Profundidade do furo **1,75m**

Tipo de solo	Consistência	PT	Tensão admissível (Kg/cm ²)	Profundidade (m)
Solo residual areno argiloso	Mole/Média	1	1,92	0,50
Material rochoso alterado	Rija	2	2,50	1,75

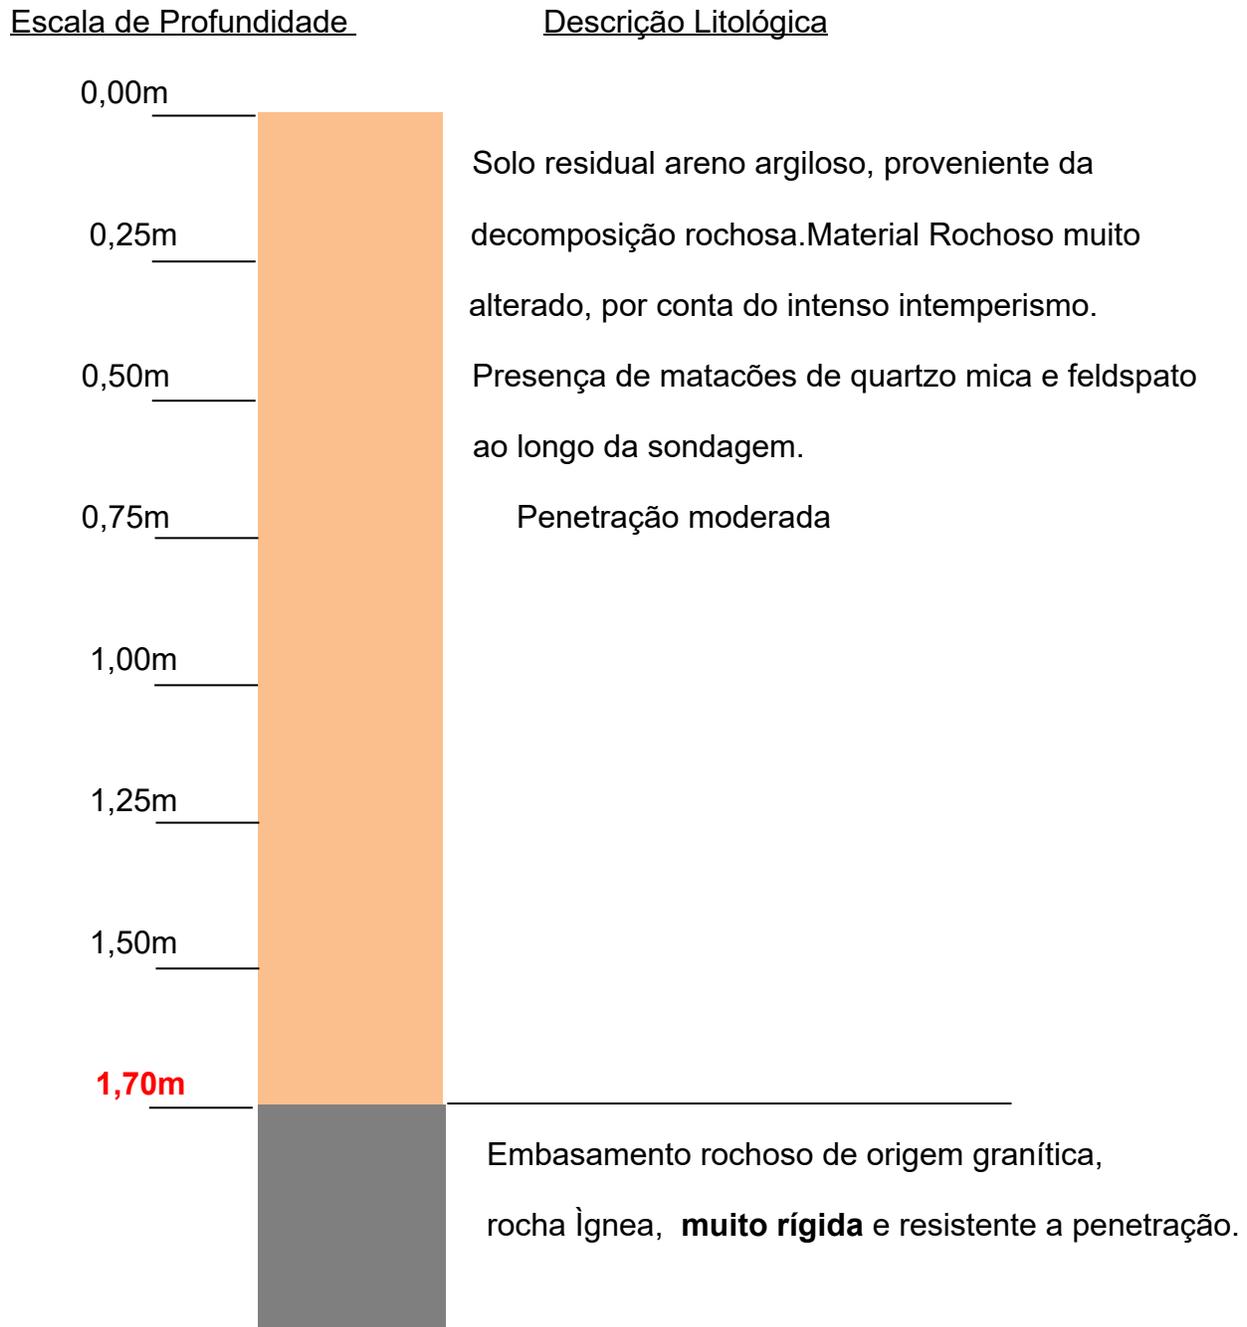
Nesse ponto foi escavado com uma **sonda helicoidal 0,50m**, após a escavação, foi introduzido uma haste metálica com o comprimento de **2.00m**, a qual foi penetrada por impacto com um cilindro **de aço 10kg**, onde foram executadas **20 batidas**. A altura de queda entre a cilindro de aço e à superfície superior da haste metálica foi em torno de **0,50cm**, com uma força manual,

após **20 pancadas** verificou-se que a haste metálica penetrou **1,20m** no solo. Ficando o **de Sondagem** com uma profundidade total de **1,70m**.

Fig. 2: Perfil Geológico médio das Sondagens S2. Profundidade do furo **1,70m**

Tipo de solo	Consistência	SPT	Tensão admissível (Kg/cm ²)	Profundidade (m)
Solo residual argiloso	Mole/Média	01	1,92	0,50
Material rochoso alterado	Rija	02	2,50	1,70

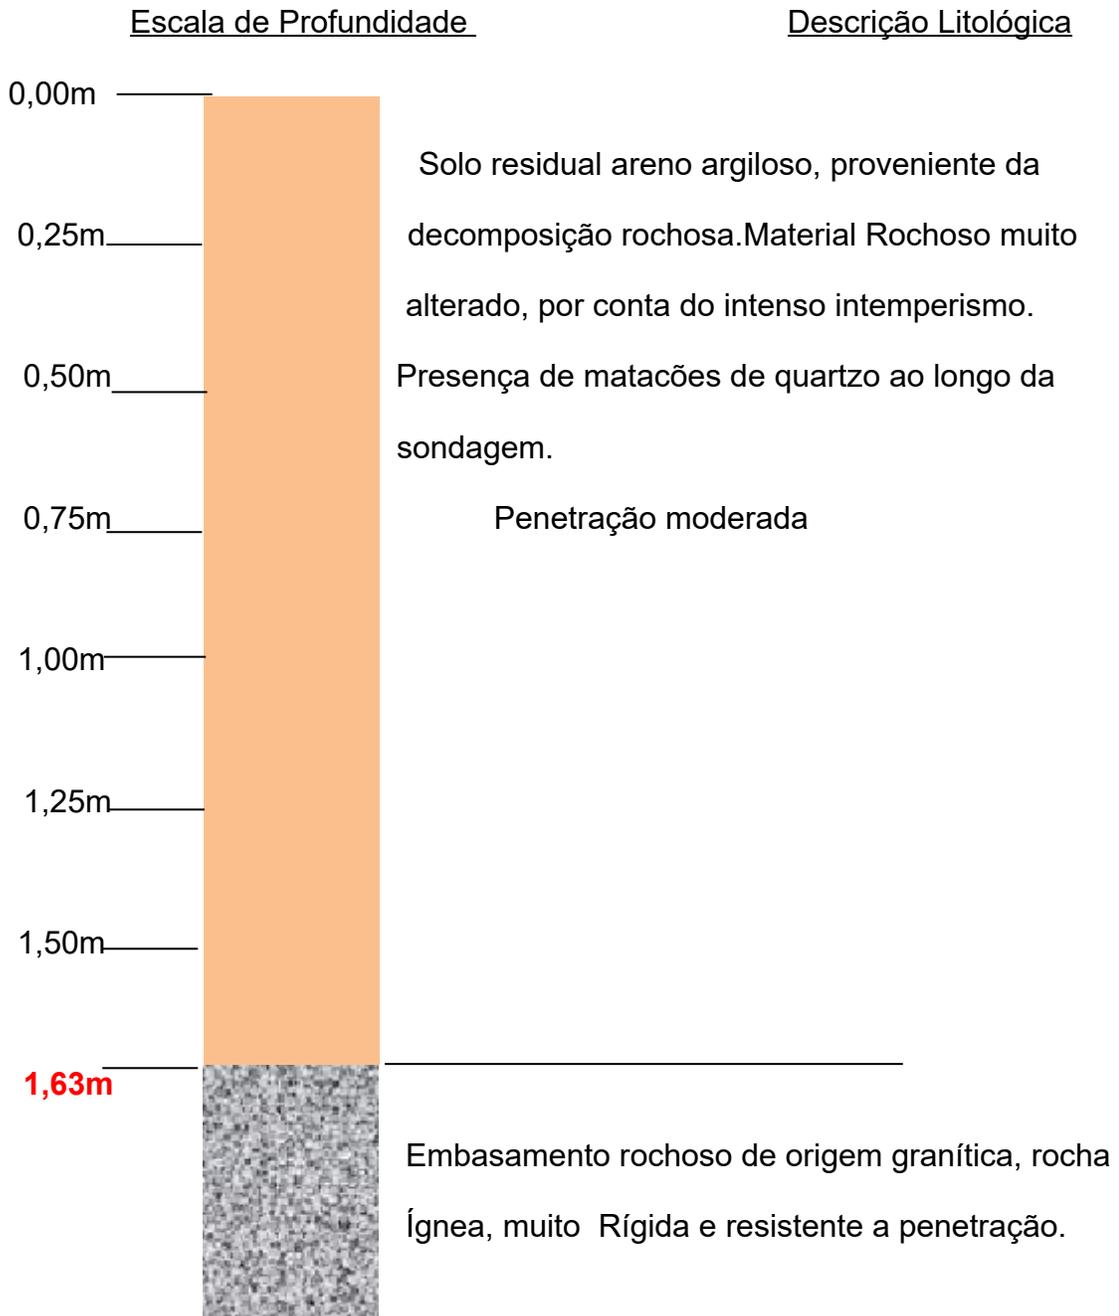
PS 03- Nesse ponto foi escavado com uma **sonda helicoidal 0,50m**, após a escavação, foi introduzido uma haste metálica com o comprimento de **2.00m**, a qual foi penetrada por impacto com um cilindro **de aço 10kg**, onde foram executadas **20 batidas**. A altura de queda entre a cilindro de aço e à superfície superior da haste metálica foi em torno de **0,50cm**, com uma força manual, após **20 pancadas** verificou-se que a haste metálica penetrou **1,13m** no solo.

Ficando o **Furo de Sondagem** com uma profundidade total de **1,63m**.

Fig. 3: Perfil Geológico médio das Sondagens S3. Profundidade do furo **1,63m**

Tipo de solo	Consistência	SPT	Tensão admissível (Kg/cm ²)	Profundidade (m)
Solo residual argiloso	Mole/Média	01	1,92	0,50
Material rochoso alterado	Rija	02	2,50	1,63

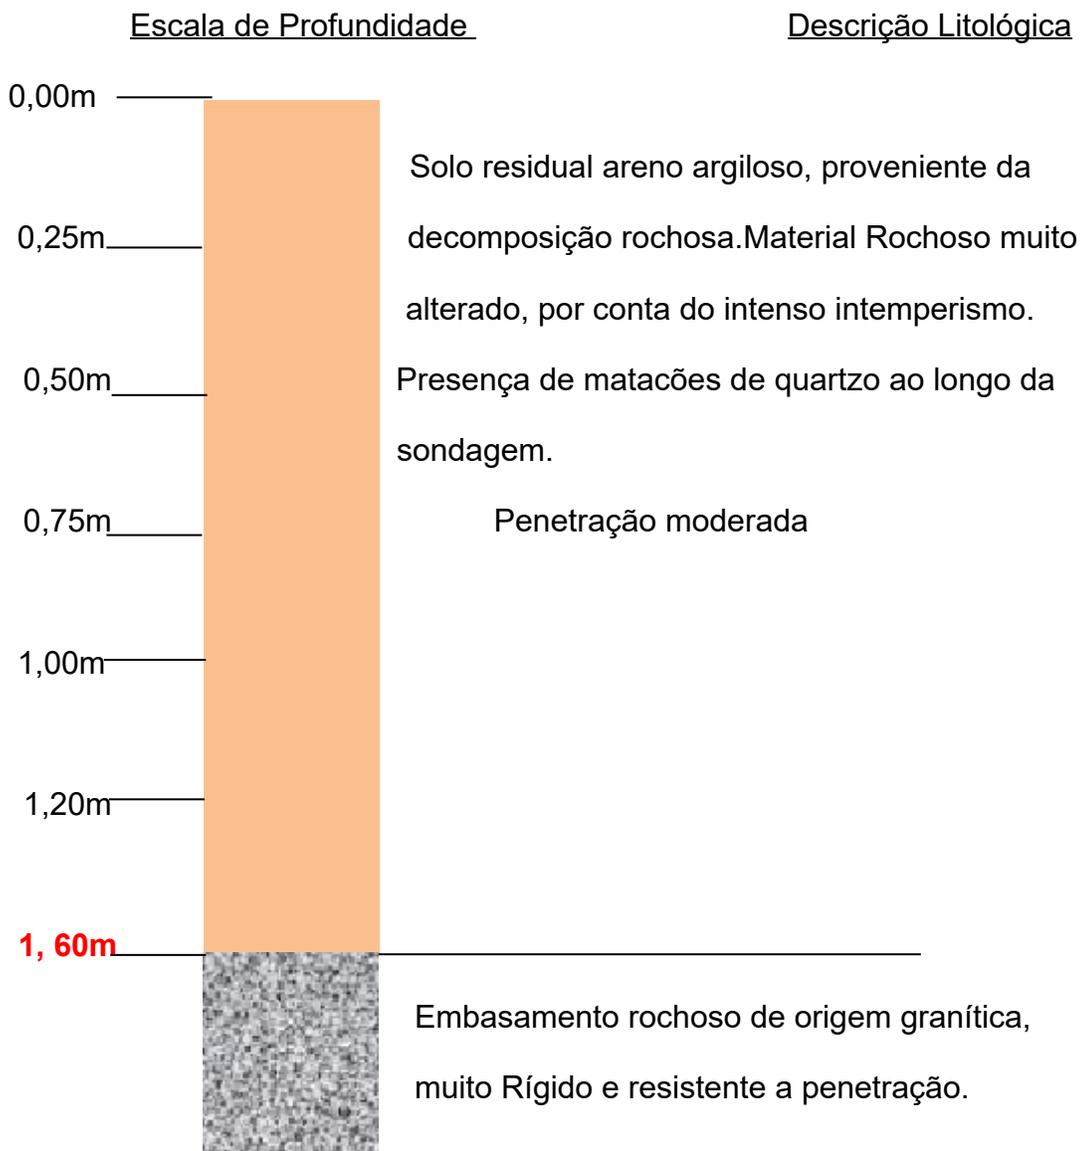
P 04- Nesse ponto foi escavado com uma **sonda helicoidal 0,50m**, após a escavação, foi introduzido uma haste metálica com o comprimento de **2.00m**, a qual foi penetrada por impacto com um cilindro **de aço 10kg**, onde foram executadas **20 batidas**. A altura de queda entre a cilindro de aço e à superfície superior da haste metálica foi em torno de **0,50cm**, com uma força manual, após **20 pancadas** verificou-se que a haste metálica penetrou **1,10m** no solo. Ficando o **Furo de Sondagem** com uma profundidade total de **1,60m**.

Fig. 4: Perfil Geológico médio das Sondagens S1. Profundidade do furo **1,60m**

Tipo de solo	Consistência	SPT	Tensão admissível (Kg/cm ²)	Profundidade (m)
Solo residual argiloso	Mole/Média	01	1,92	0,85
Material rochoso alterado	Rija	02	2,50	1,60
